# EVALUACIÓN DE PASIVOS AMBIENTALES EN EL COMPONENTE SUELO POR ACTIVIDADES MINERAS AMPARADAS EN DOS AUTORIZACIONES TEMPORALES, EN LA PROVINCIA GARCÍA ROVIRA, SANTANDER

JOHN SEBASTIÁN AVENDAÑO BUENAHORA\*  
GLORIA M. RESTREPO\*\*

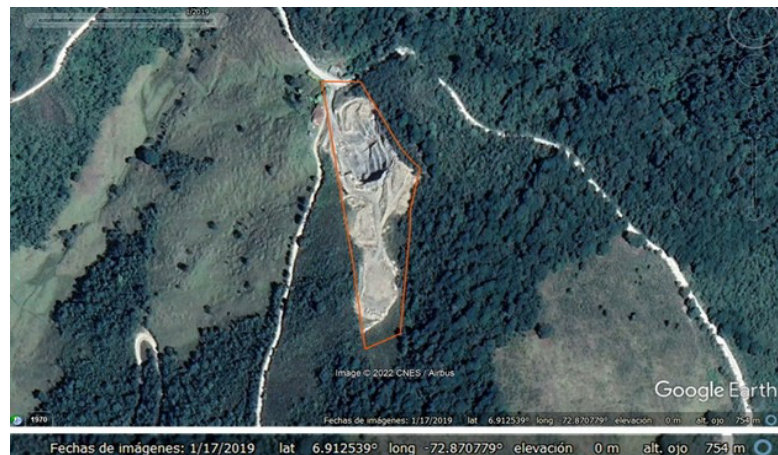
**FIGURA 1. IMAGEN DE GOOGLE EARTH DEL ÁREA DE ESTUDIO PROYECTO SCR-08491 ALTO DE GUACA**

Nota: se evidencia pérdida de cobertura vegetal (fecha de imagen 17/01/2019).

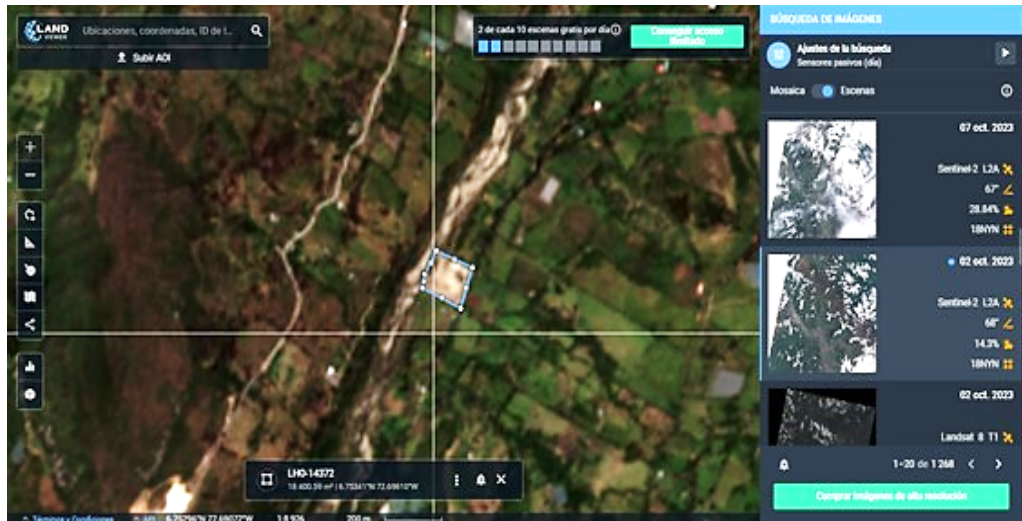
**FIGURA 2. IMAGEN SATELITAL LANDVIEWER DEL ÁREA DE ESTUDIO PROYECTO LHO-14372 CUENCA RÍO SERVITÁ, MUNICIPIO DE CONCEPCIÓN**

Nota: se evidencia pérdida de cobertura vegetal en terrenos de llanura aluvial (fecha de imagen 02/10/2023).

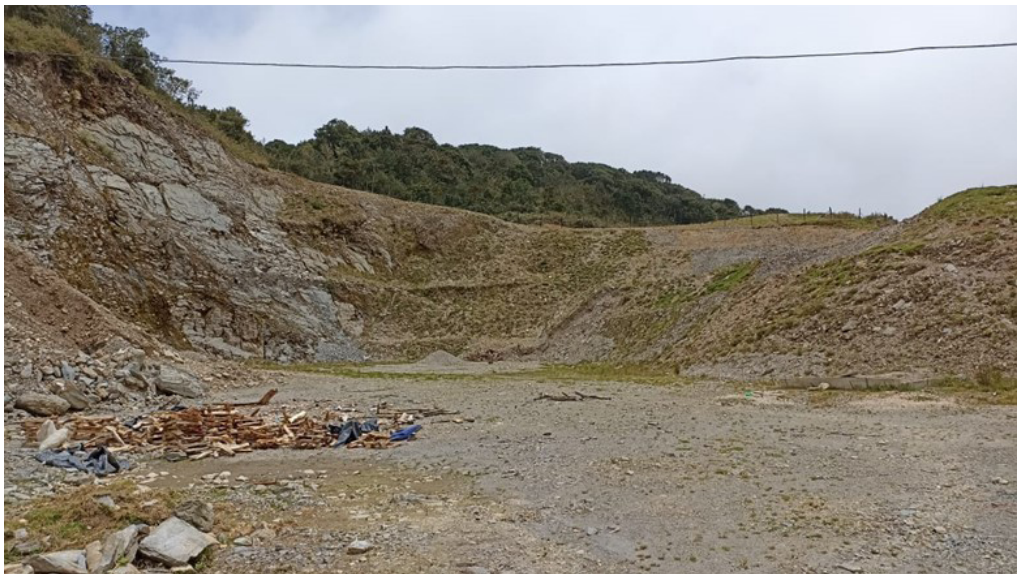
**FIGURA 3. SUELOS DESPROVISTOS DE COBERTURA VEGETAL, PÉRDIDA DE COBERTURA VEGETAL Y SITIO POTENCIAL DE APORTE DE SEDIMENTOS EN EL SECTOR ALTO DE GUACA**

Las áreas desprovistas de cobertura vegetal en los casos priorizados alcanzan extensiones entre 1,9 hectáreas (SCR-08491) y 1,84 hectáreas (LHO-14372). Estas áreas degradadas se encuentran en cercanías de fuentes hídricas y próximas a acueductos veredales (caso proyecto SCR-08491), razón por la que son focos de sedimentación o aporte de partículas en suspensión por acción de las lluvias y escorrentías que se presenten en la zona.

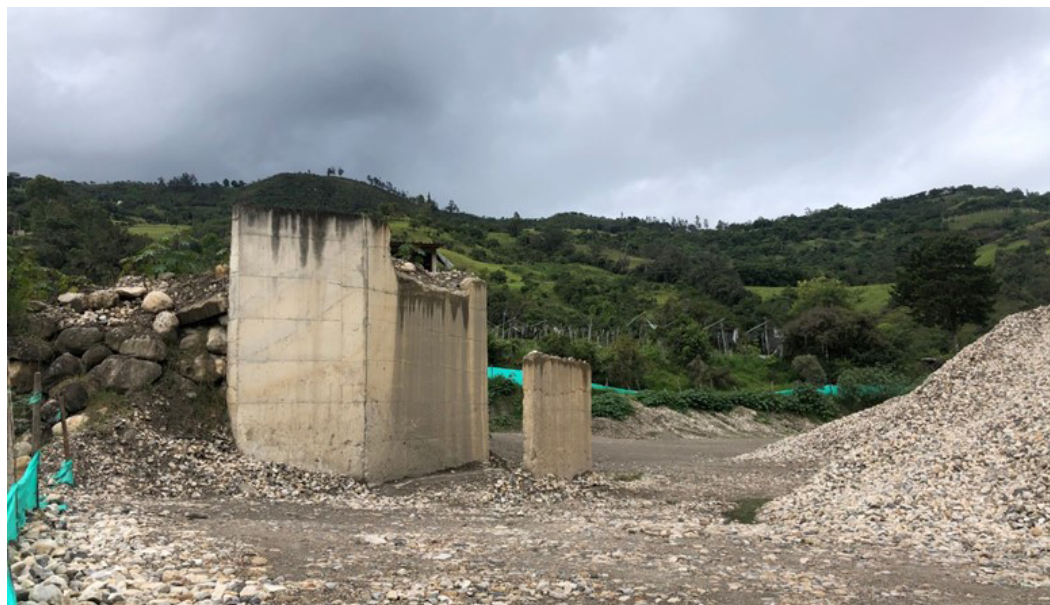
**FIGURA 4. INFRAESTRUCTURA U OBRA EN ESTADO DE ABANDONO Y PILAS DE MATERIAL EN SECTOR CUENCA RÍO SERVITÁ, MUNICIPIO DE CONCEPCIÓN**

que no se ha realizado el respectivo desmantelamiento, abandono y recuperación del área afectada, observándose suelos desnudos susceptibles a procesos de erosión, aporte de sedimentos a cuerpos de agua y modificación del relieve natural característico de una llanura de inundación (figura 9), sumado a la presencia de infraestructura abandonada, sin el debido desmantelamiento.

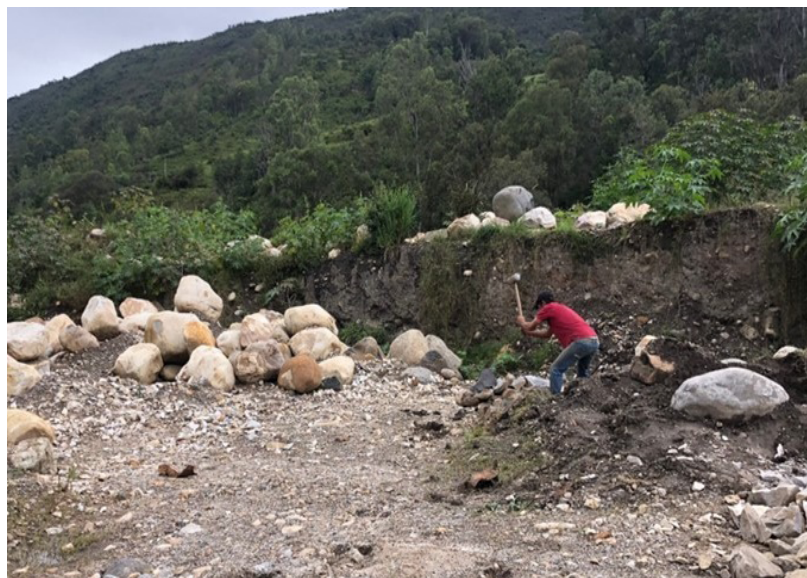
**FIGURA 5. MINERÍA DE SUBSISTENCIA EVIDENCIADA EN SECTOR CUENCA RÍO SERVITÁ MUNICIPIO DE CONCEPCIÓN (ARRANQUE MANUAL)**

procesos de extracción manual en pequeñas cantidades. En estos se aplica la modalidad de minería de subsistencia (figura 5), la cual se encuentra amparada en el artículo 2.2.5.1.5.3. del Decreto 1073 de 2015. Adicionalmente, en el sector de la cuenca río Servitá, se realiza la reducción granulométrica con trituradora artesanal (figura 6).

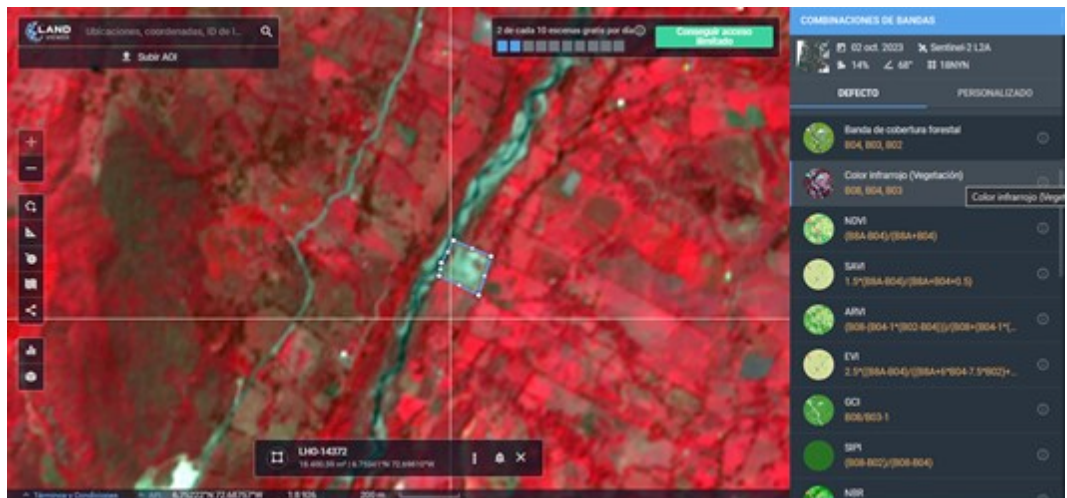
**FIGURA 7. IMAGEN SATELITAL LANDVIEWER DE PROYECTO LHO-14372, CUENCA RÍO SERVITÁ MUNICIPIO DE CONCEPCIÓN**

Por medio del *software* Google Earth y la plataforma SIG LandViewer (eos.com/landviewer), se procedió a identificar y cuantificar las áreas en donde permanecen actualmente las zonas desprovistas de cobertura vegetal y en donde se llevaron a cabo estos proyectos mineros. Es preciso indicar que las fechas seleccionadas para la visualización de estas áreas corresponden a las imágenes de satélite más recientes con características de menor nubosidad (figuras 7 y 8).

Nota: se evidencia pérdida de cobertura vegetal empleando la capa combinación de bandas Color Infrared (Vegetation) (fecha de imagen 02/10/2023).

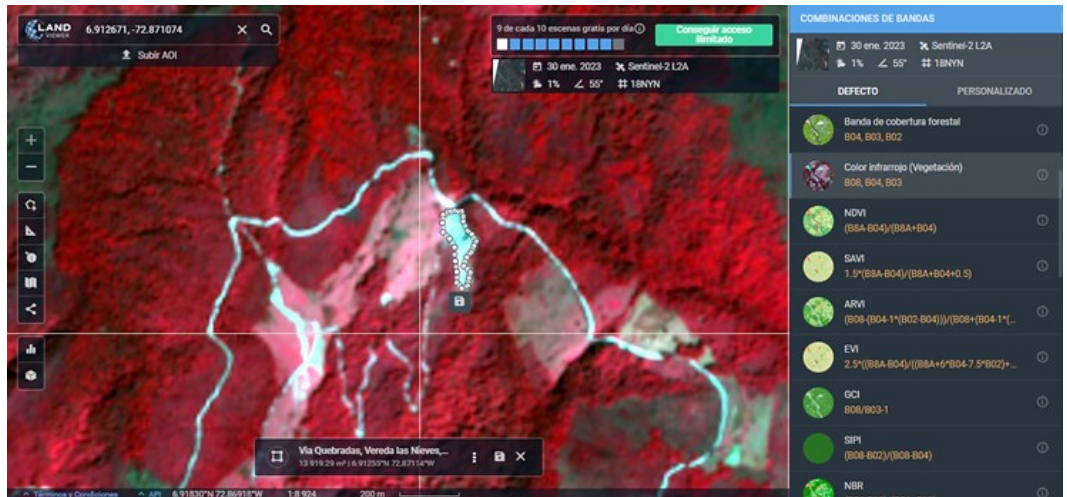
FIGURA 8. IMAGEN SATELITAL LANDVIEWER DE ÁREA DE ESTUDIO ALTO DE GUACA

Nota: se evidencia de pérdida de cobertura vegetal empleando la capa combinación de bandas Color Infrarrojo (Vegetación) (fecha de imagen 30/01/2023).

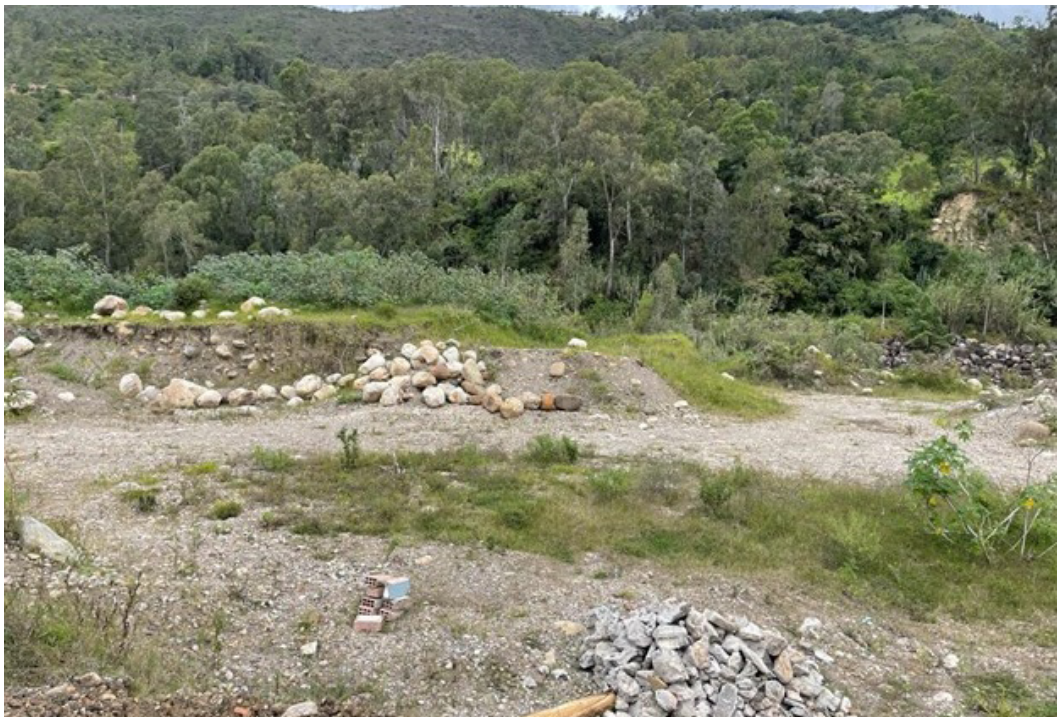
**FIGURA 9. MODIFICACIÓN DE GEOFORMA NATURAL DE TERRENO EN ÁREA DEL PROYECTO LHO-14372**

Por otra parte, en el proyecto LHO-14372 se identificó una afectación a la geo-

forma natural del terreno, producto de la excavación del terreno de llanura aluvial en una profundidad de aproximadamente 2 a 3 metros dentro de la faja protectora del cuerpo hídrico. Considerando que el terreno corresponde a una llanura aluvial actualmente existe riesgo de inundación o desbordamiento del río Servitá sobre estos terrenos aledaños, lo que se suma a la afectación paisajística inicialmente causada sobre el predio Eucaliptos-Capellanía.

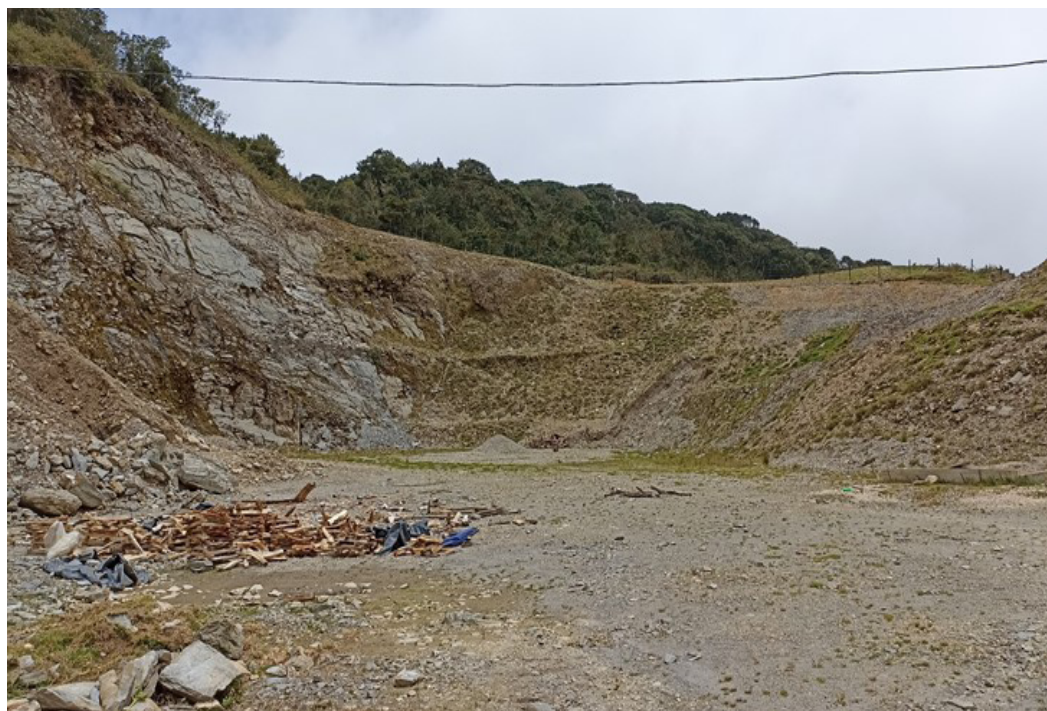
**FIGURA 10. SUELOS DESNUDOS EN FRENTE DE EXPLOTACIÓN EL TÉRMINO, PROYECTO SCR-08491**

cantera en el sector El Término, se distingue un área de aproximadamente 1,9 hectáreas desprovista de cobertura vegetal, taludes de altas pendientes, en donde a pesar de abandonarse los trabajos de explotación, no se han aplicado medidas de recuperación paisajística por medio de revegetación del terreno alterado, lo que genera un PAM con presencia de suelos desnudos o con potencial de arrastre de sedimentos por escorrentías (figura 10).

Producto de las distintas visitas de campo, se pudo constatar que no se llevó a cabo la revegetación y recuperación paisajística del frente de explotación sector El Término (proyecto SCR-08491), de igual manera, no se realizó la adecuación morfológica, el desmantelamiento de infraestructura y la revegetación del terreno alterado para el acopio y procesamiento de materiales en el predio Eucaliptos-Capellanía (proyecto LHO-14372), persistiendo pasivos ambientales que han impactado el suelo por cerca de tres y siete años respectivamente, desde la terminación de estas autorizaciones temporales. Lo anterior ha mostrado la necesidad, de parte de la Autoridad Ambiental (CAS), de mantener vigentes los expedientes ambientales y en estado de seguimiento, hasta tanto se dé cumplimiento a las medidas de cierre y restauración propuestas en el EIA y que hacen parte de las obligaciones inmersas en la licencia ambiental, y, de este modo, tratar de evitar que estos pasivos ambientales permanezcan sin remediación. Es preciso mencionar que, por incumplimiento de las medidas de manejo ambiental, la Autoridad Ambiental ha iniciado al proyecto LHO-14372 un proceso sancionatorio (Ley 1333/2009), entre otras cosas por el incumplimiento de la medida de rehabilitación de zonas de depósito, áreas de fuentes de materiales y de instalaciones temporales, reiterando la necesidad de dar cumplimiento a las medidas de cierre, desmantelamiento y recuperación (República de Colombia, 2009).
